はじめてのオープンリールデッキ： AKAI X-200D

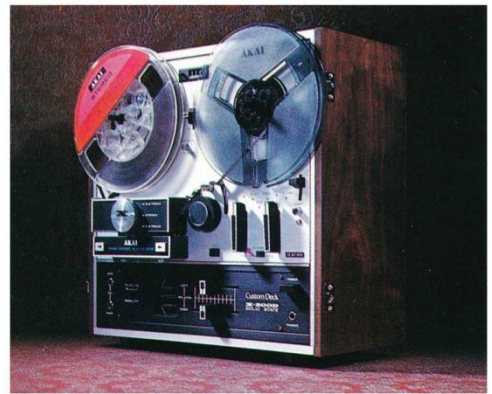
手に取るというか、エイやと抱え上げて様子を改めると、放熱口から見える機内は埃だらけ。しかし、がっしりしたキャプスタンモーターが中央に鎮座し、左右に控えるリールモーターは、介さん格さんよろしく大変頑丈に見える。正面パネルはまあまあきれいで、プレイバック・録音の切替えと、早送り巻き戻し操作の二つに分けた、特徴的なデュアル操作レバーも、ヘッドカバーも、アルミの鋳物で出来ている。これは上物だ。電機製品の興隆期に、手間ヒマかけて設計されたものに違いない。値札の金額は諭吉さん1枚以内でリーズナブル。奥様にもあまり白目をむかれぬ範囲だし、どうしよう・・・ということで、ここはひとまず冷静に一呼吸おいて帰宅しました。一晩考えてみよう、って、眠れない。夢にも出てくる。いつかオープンリールに手を出す時が来るに違いないと思っていたが、意外とその時は突然やってきた。

初恋の相手は AKAI X-200D。翌日検索してみたら意外とあっさり多数の記事がヒットし、どうやら当時の売れ筋製品だったらしい。ご丁寧に、当機を愛する方々にも好評なサービスマニュアルまで、英文サイトから入手可能。何より素晴らしいのは、トランジスタ黎明期の分かりやすい教科書的なアナログ回路構成で、アマチュアな私にもちゃんと理解可能なこと、メカニズム関係の図面もクリアで、機能を追いやすこと。これらの色々な状況判断から、これは運命だ！とばかり購入し、後で気が付きましたが 17 kgの重量級なシロモノを、徒歩でハアハア言いながら抱えて帰りましたとさ。さながら、川面で桃を見つけたおじいさんのようでした。

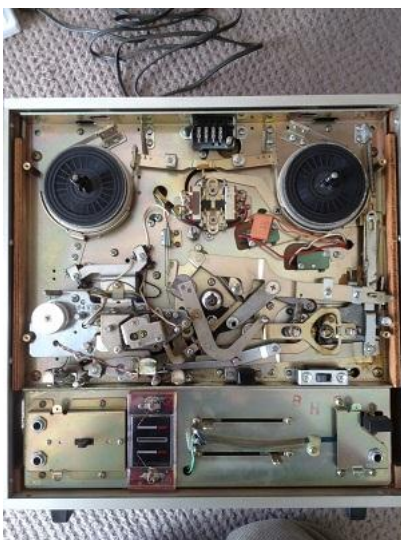
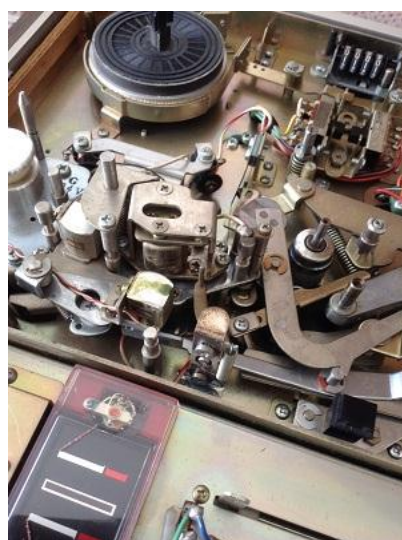
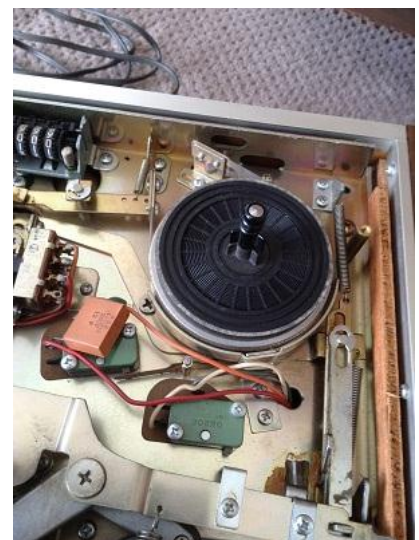
ご覧のとおり、フロントパネルの裏のメカデッキは、埃もなく綺麗なものです。リール台の周囲をブレーキパッドが囲み、Play レバーを停止位置に戻せばリール台は回転をピタッと止め、気持ちよく動作します。ただし、右側

の巻き取りリール台は、停止直前にガリガリと音を立て、変です。あとで、ためつすがめつ観察したところ、巻き取りリール台は、送り出しリール台よりも 1 ミリほど低く沈み込んでいることが分かりました。とりあえず同じ高さに調整してみたら、異音は消えてなくなりました。さて、他にも色々と探索を進めますと……

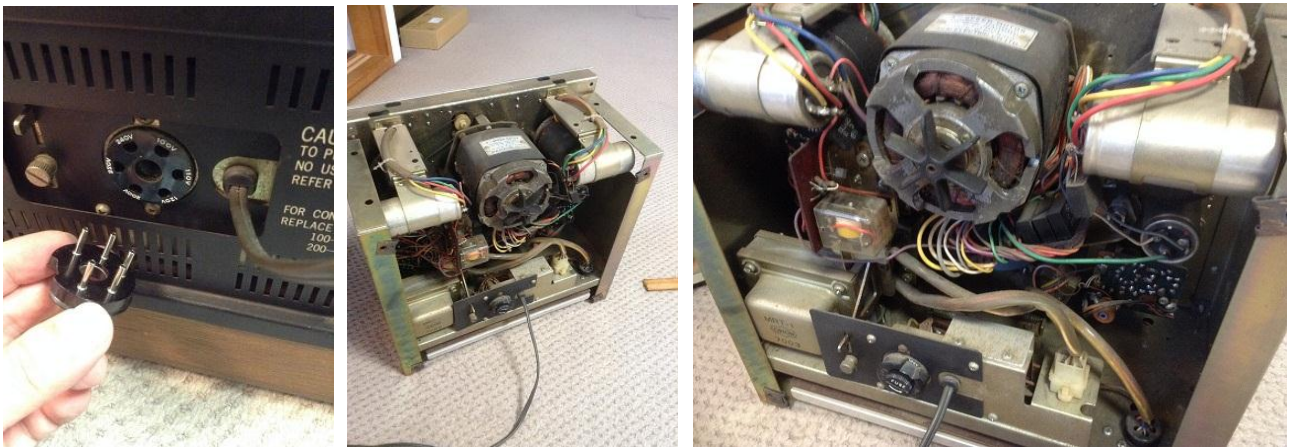
まず裏側パネルのヒューズホルダは、いまだき見かけないカタチをしています。6P プラグの切欠きを電圧表示に合わせてはめ込むと、各国の電源電圧に対応して切り替えられるようになっていることがわかります。内部の電源トランスの一次巻線には、100V から 240V まで 6 種類の電源電圧に対応したタップが用意されており、その接続を切り替えるためのプラグで、万国対応の贅沢な仕様です。この裏パネルをさらに開けてみると……ぶわ〜とホコリが舞い出て来ました。どこかのお蔵に長らく眠っていたものと思われます。メンテの時の油分なのか、湿気でこびりついているのか、エアダスターで吹いたくらいでは取れないほどのホコリが積もっています。ともかくこの日は歯ブラシやら綿棒やら、アルコールやらを総動員して内部のホコリを除去する作業に徹しました。ちなみに筐体内上部の左右に取り付けられている銀色の筒は、左右のリールモーター（エディカレントモーター）の 2 組の巻線間の位相を 90 度シフトするためのコンデンサです。一種のペーパーコンデンサのように見受けられます。容量は $3\mu\text{F}$ と $1\mu\text{F}$ の組合せで、関東または欧州（50Hz）、および関西または米国（60Hz）の両方の電源周波数に切り替えて対応可能です。一番正確な回転数が要求されるキャプスタンモーターにも、同様なコンデンサが付いています。この機械が製造された 1970 年代前半において、もっとも精密なクロック周波数源は、商用電源周波数に応じて回転する誘導電動機でありました。時も、音楽も、モーターの回転によって刻まれたのでございますなあ、と妙な感慨にふけておりました。さらに蛇足なことですが、裏面パネルの表記はすべて英語。この機械に関する取得特許番号がずらりと並べられ、「AKAI Electric Co, Ltd.: Made In Japan」の一文に、昭和ニッポンが世界に向けて颯爽と発揮したエンジニア魂が込められています。

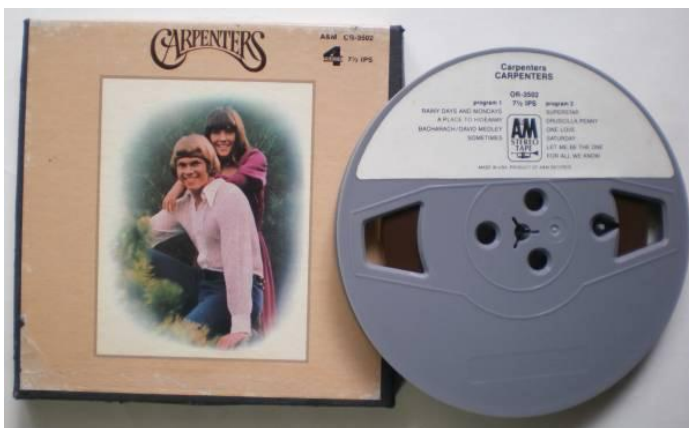
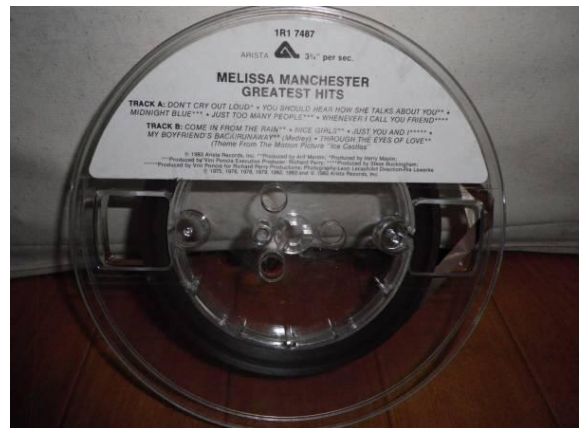
さて、旅から戻ったら気もそぞろに、X-200D の試運転に入りました。ネットで落札した、空リール、ミュージックテープ 2 本(懐かしのカーペンターズと、メリサ・マンチェスターのボーカルもの 2 本。クラシックやジャズのテープは、なぜだか法外な値段が付いている。手始めには少しお安めのテープで試そうということで……

カーペンターズは毎秒 7+1/2 インチ (19.05cm)、メリサは毎秒 3+3/4 インチ (9.5cm) のテープスピード。偶然ですが、デッキのスピードとイコライザ切替え動作も試すことができました。さて試聴の結果、左右のバランスが崩れ、ガリガリとノイズが乗ったり途切れたり。リバース再生ができると分かったので試してみると、リバース時はテープスピードが遅くなり、カレンやメリサの声が男性ボーカルようになってしまう。色々と不具合な点が発見できました。次に、録音用のテープも仕入れてあったので、CD プレーヤーから録音してみたところ、録音も途切れ途切れになり、右 ch から全く音が出なくなったり、しばらくするとまた音が出だしたり、など不安定です。

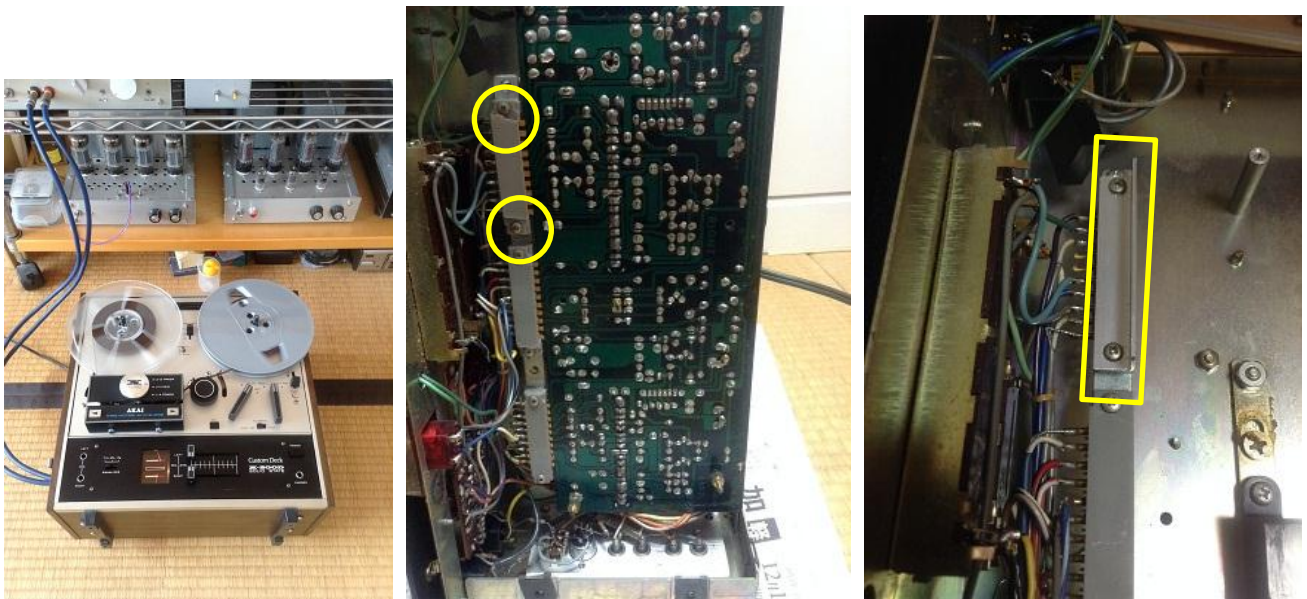
すると、一目瞭然の故障場所が見つかりました。上図中の黄色い○で囲った2点、基板の端子をくわえこんで、周辺回路と接続を取っているコネクタがひび割れて浮き上がっています。これが音の途切れを招く接触不良ポイントです。ハテ、どのように修復したものか。接着剤などを盛ったところでどうせまた剥がれてしまうだろうな、と、しばし熟考の末、アルミチャンネル材で、取り付けネジごとサンドイッチして抑えることにしました(右の写真・黄色い長方形)。3つあるコネクタのうち2つは無事修理完了。3つ目は、もともとあった止めネジの頭がつぶれていて取り外せない。どうやら、前のオーナーはここを修理しようとして失敗し、無理に基板を取り外そうとしたものだからコネクタを破壊してしまったのだなと想像がつかしました。この基板を取り出す時は、3つのコネクタが付いている金属製の台ごと外してやらないとダメだと分かりました。ということで基板を取出し、点検してみると……

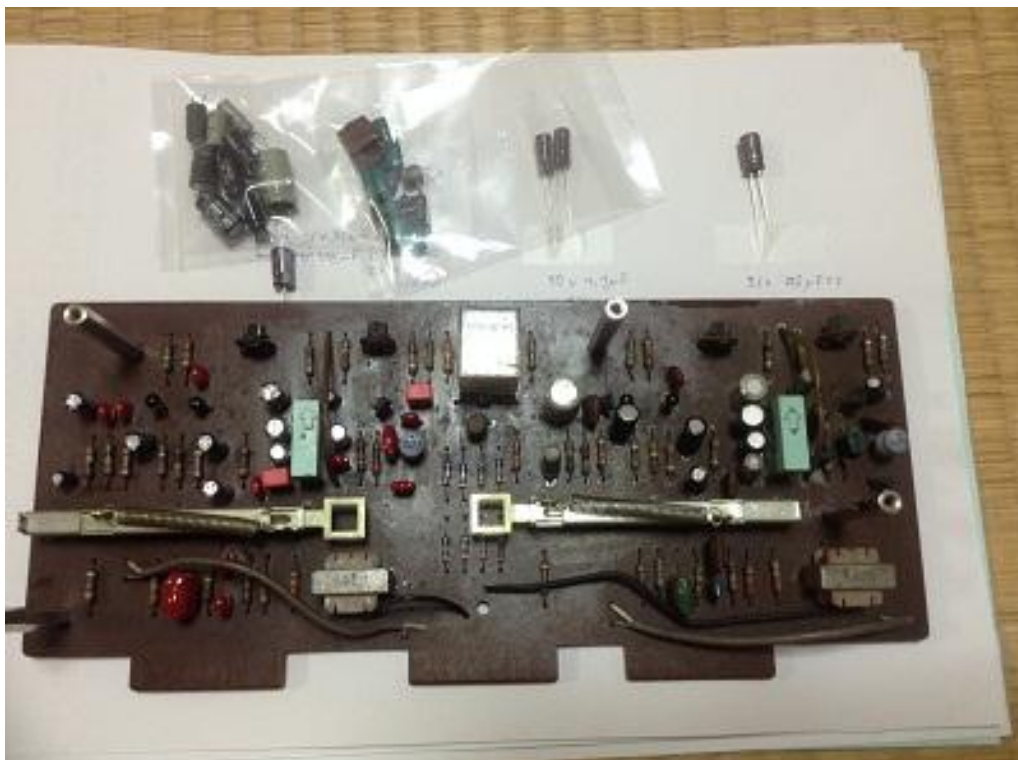
まず、基板表面が細かなホコリでびっしり覆われ、いくつかのトランジスタやダイオードの足が真っ黒に酸化し

ている。数多くの電解コンデンサが使用され、相当年月も経て「容量抜け」し、雑音や歪、音質劣化を起こしている可能性十分。再生時には磁気ヘッドから信号を入力、録音時には逆に電気信号を磁気ヘッドに送り込む、という入出力回路の切替えを行うスライドスイッチ(基板を横切る2つの長い金属部品)の接触抵抗も増えているかも。と、ということで、結局、古いトランジスタ(2SC458)を新品(2SC2240)に、電解コンとフィルムコンの全てを同じ容量の新品に、全交換しました(上記写真、左半分は既に新しい部品に交換済み)。ハンダ吸い取り器が大活躍。現代のプリント基板とは異なり、裏面に回路パターンが一層あるだけなので、ハンダを吸い取るとポロリと部品が外れ、その点では楽でした。新しい部品を実装するときは、パターン面に沿ってリード線を折り曲げ、接触面積を増やすなど工夫。ミュートリレー(基板中央)の動作も怪しかったので、リレー駆動用トランジスタも結局交換しました。このトランジスタの型番がサービスマニュアルに記載のものと異なっていたし、一回ハンダを付け外した形跡も見えたので、前のオーナーがここを修理するため基板を外したのだな、と分かりました。

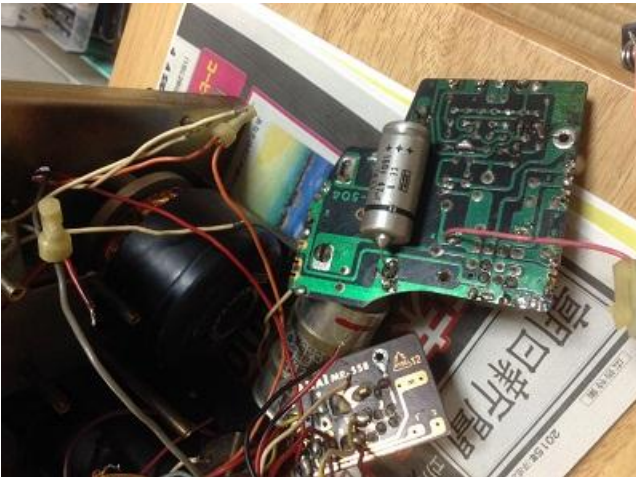
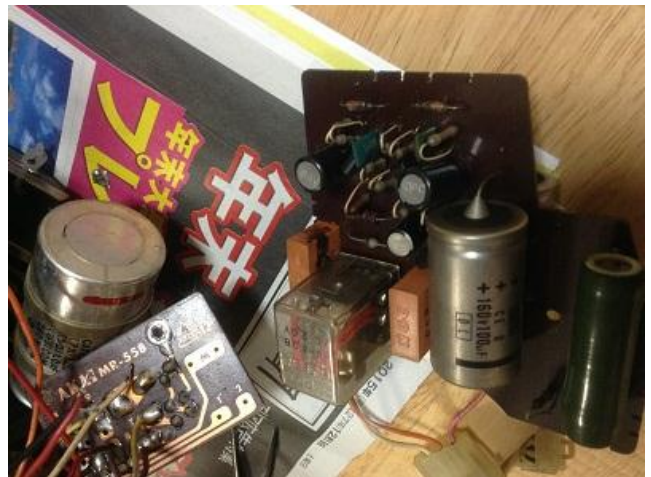
コントロール基板の裏側に大きなコンデンサが見えますが、これがプランジャーの電源。現在は、この数分の一の体積の同等品が入手できます。やはりこの 40 年の技術革新は凄いのだ。というわけで小型ケミコンに換装。

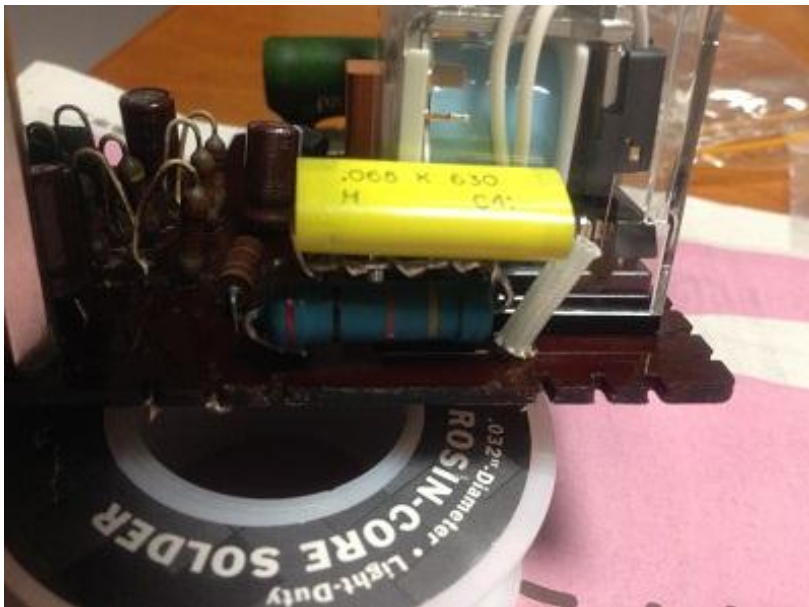
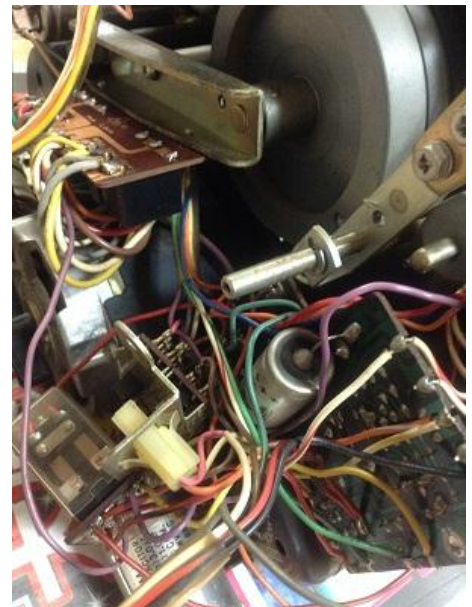
上記左側の写真が、換装した新しい4回路リレーと、接点を守るスパークキラー(あり合わせのフィルムコンと2W級の抵抗)です。どうやらヒューズが飛んだと同時に、スパークキラーもパンクしたと見えて、細かな金属粉が基板上に飛散していました。リレー駆動用のトランジスタも、2SC2240に入れ替えた。

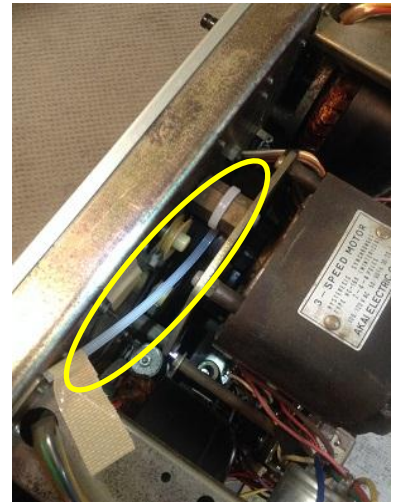
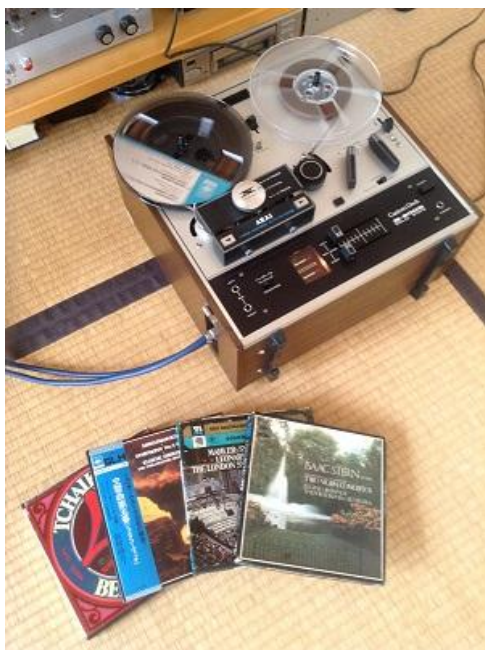
そこで、メカ部分を裸にしたまま、一連のフォワード/リバース切替えを試してみました。な、なんと、リバースに切り替えたら、モーター側のプーリーからベルトが外れて、60Hz 側のプーリーに乗り上げているではありませんか。つまり、リバース時には 50Hz の回転数のまま、ベルトは 60Hz 側に勝手に「ギヤチェンジ」してしまった、ということです。しかも、ベルトの架け替えガイドは 50Hz のポジションに置かれたままですから、ベルトは変形して無理な姿勢で走っています。モーターへの負荷がかかり、駆動電流が異常に増えたので、ヒューズが飛んだり、スパークキラーがパンクしたり、という故障に至ったようです。

さて、この問題はどうかしてくれようか。経年劣化で、ゴム製平ベルトには「コシとハリ」が無くなって、ヘタっている様子。モーターと逆転すると、滑ってプーリーから脱落してしまい、径の小さな 60Hz 用プーリーの方に乗り移ってしまう。1 時間ほど試行錯誤を繰り返しました。ベルトが位置を替えないよう、太めのスズメッキ線で案内フックを作ろうとしましたが、どうもうまく行かない。ふと思いついて、プラスチック製タイラップをベルトの端近くに張り出してみました。リバース動作に切り替えると、ベルトが外れて、隣のプーリーに乗り移ろうとするところを、このタイラップが一瞬邪魔してベルトをもとに押し戻す。これで万事うまく行きました。小気味よく動作します。もっとも、これで我が X-200D は 50Hz 専用機になってしまいました……

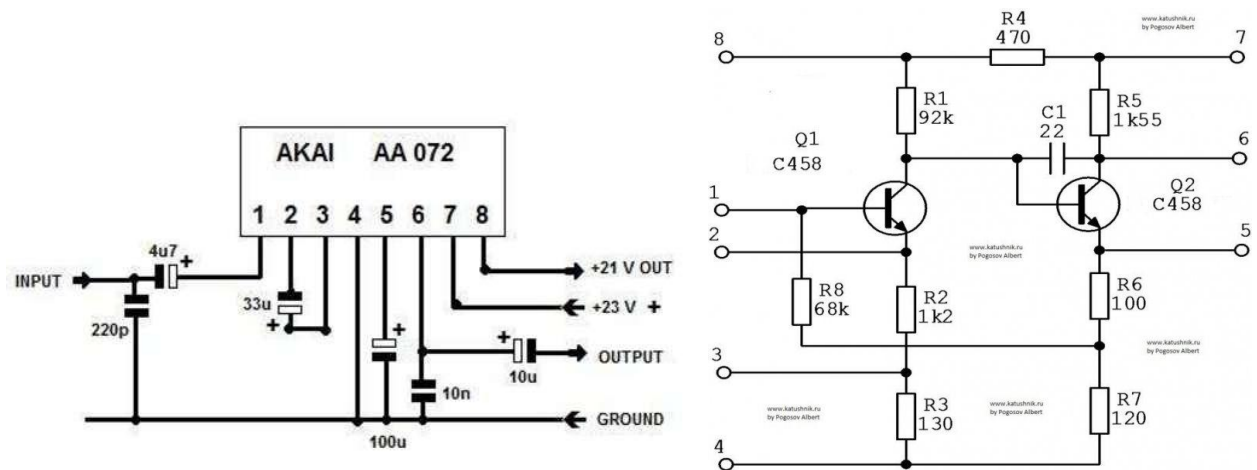
AKAI オリジナル IC の等価回路と思われる図面。

(ロシアのサイトから：各接続点の電圧が合わず、R1 の値がおかしいように思う。)

- 3) 増幅回路基板上の IC・「AA-072D」は AKAI オリジナルと見られる。良くしたもので、この等価回路もネット上(vintage-radio.net)で見つかる。チップ部品をハイブリッド実装した小型基板を樹脂モールドしたものかと想像する。中身は 2SC458 相当のトランジスタによる 2 段増幅回路(下図参照)で、ヘッドホン出力用小型トランスや、V メーター、録音電流出力段を同時に駆動するバッファアンプの役割を果たしていると思う。

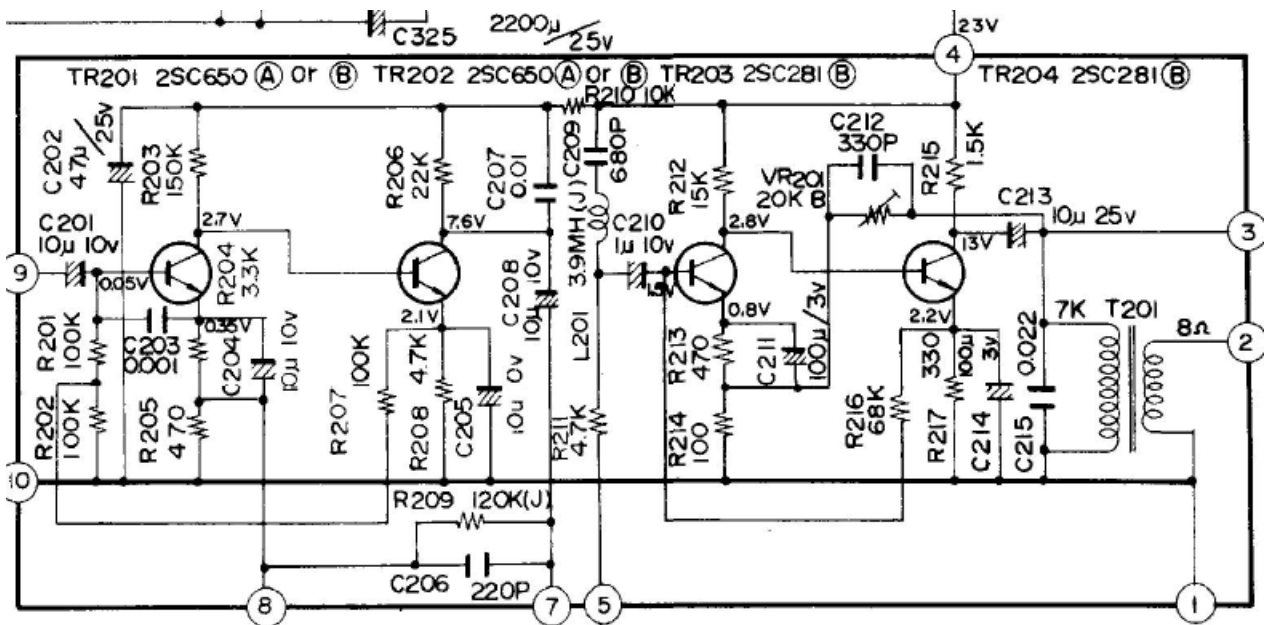
AKAI: X-200D の後継機種・X-330D のサービスマニュアルから抜粋した再生アンプ回路。

この3段目と4段目の回路図と定数を用いて AA-072D の代替とするのが良いと思われる。

終段トランジスタ(T204)にはたっぷり7mAもコレクタ電流が流れ、7kΩのトランスを駆動するには十分。

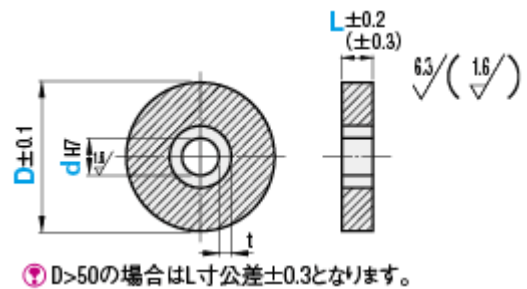
芯材外周にウレタンを焼付したガイドローラーを見つけた。ウレタンは白色透明で、硬度の一番高い 90 を採用。

外径(D) 40 mm φ・内径(d) 10 mm φ・厚み(L) 10 mm のものがちょうど良かった。

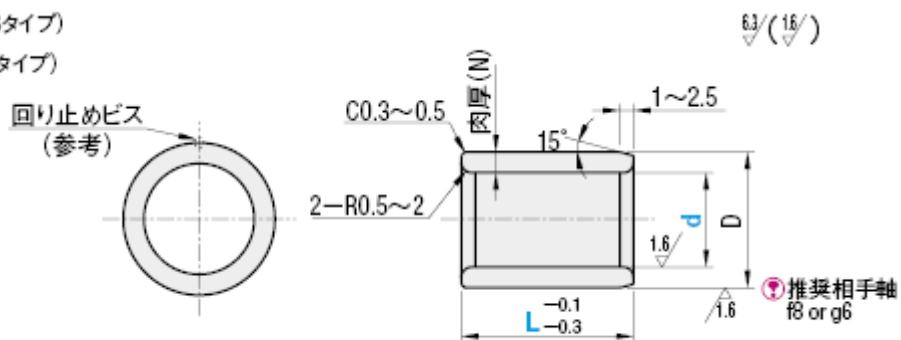
このウレタン焼付けガイドローラーの中心穴(内径d=10 mm φ 公差 H7)に、下記の青銅スリーブ(全長L=20 mm・外径D=10 mm φ 公差 r6・内径 d=6mm φ 公差 E7)を 10 mm 圧入すると、ちょうど良い高さに固定できる。この時スリーブ外径は公差 m6 に、スリーブ内径は公差 F7 へ、それぞれ縮む。

- ① 材質特性上、定期潤滑条件下でのご使用を推奨します。
- ② プッシュの固定は、回り止め(SHBZ)・圧入(SHBR)を推奨します。
